# 物件調書

## 建築物石綿含有建材調査報告

# 現地調査総括票

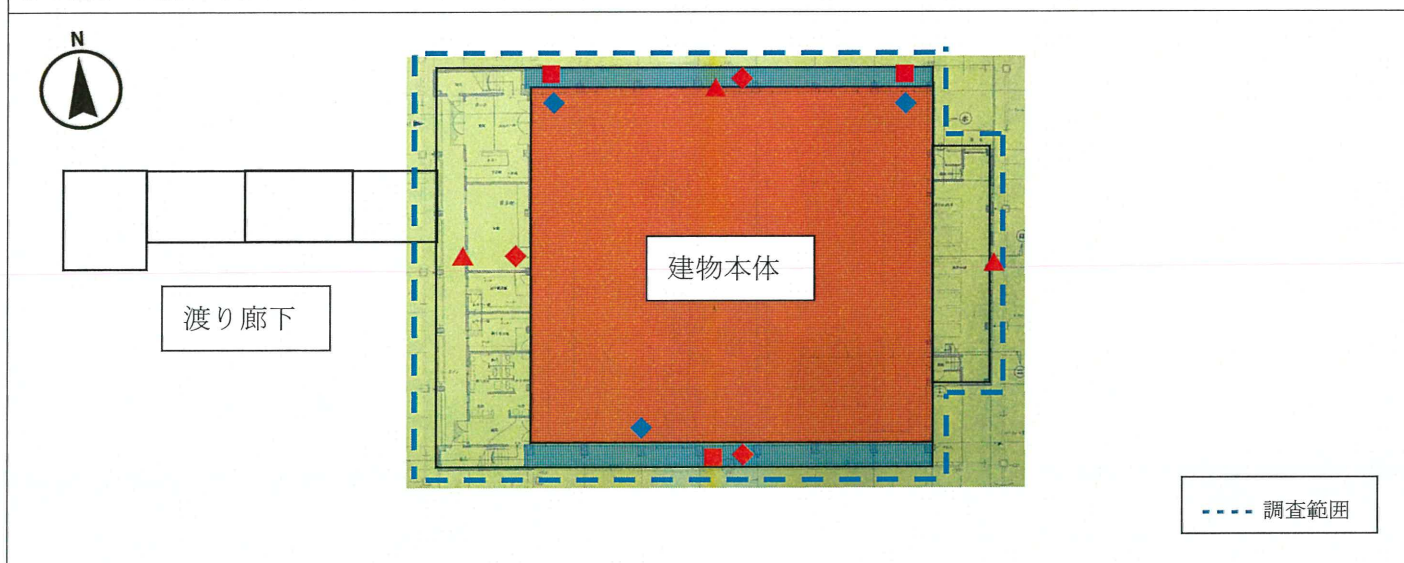
頁 1/14

| 建築物名称 | | 旧玖珠町民体育館 | 棟 | | | |
|---|---|---|---|---|---|---|
| 建具廻り | 17-1 | シーリング | ①■②■③■④□⑤□ | 含有有り | 大薬検番号 9U-23121103 | ○ |
| 軒天 | 10-1 | けい酸カルシウム板 1 種 | ①■②■③■④□⑤□ | 含有有り | 大薬検番号 9U-23121100 | ○ |

| メモ | 外部の内、建物本体の個票<br>軒天は青色部 10-1 けい酸カルシウム板 1 種、紫色部銅板<br>屋根は赤色部 17-5 アスファルトルーフィング下地鋼板、その他は 17-4 アスファルト防水<br>外壁隠蔽部および軒天隠蔽部にアスベスト含有建材のおそれのある材料は確認できなかった |

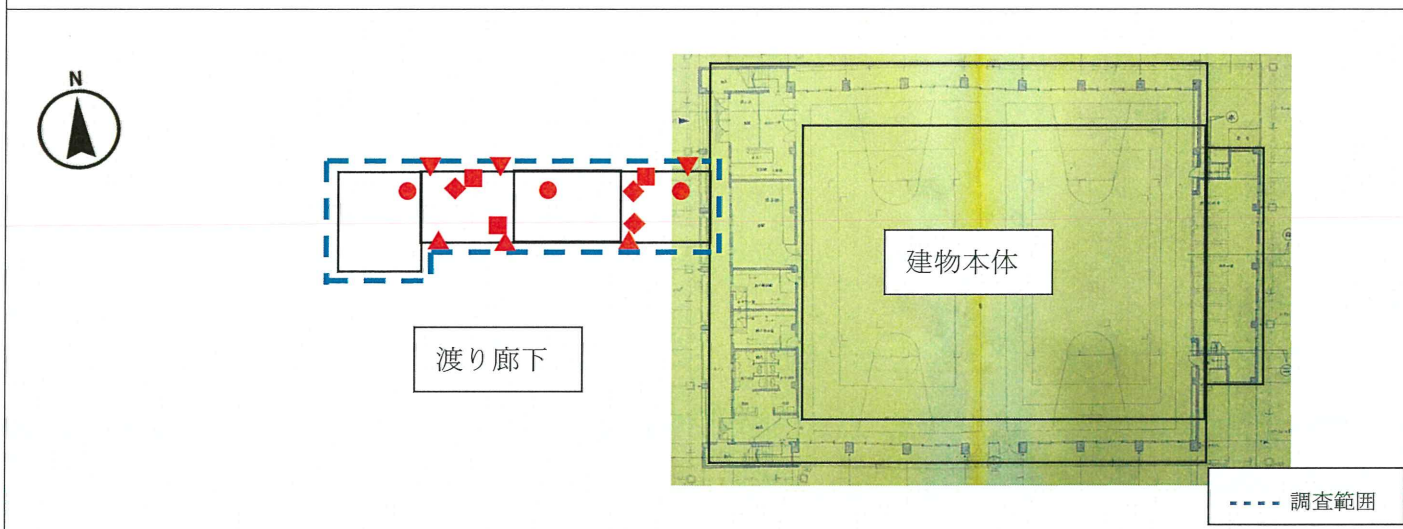
頁 2/14

| 建築物名称 | | 旧玖珠町民体育館 | 棟 | | | |
|---|---|---|---|---|---|---|
| 軒天 | 10-2 | けい酸カルシウム板 1 種 | ①■②■③■④□⑤□ | 含有有り | 大葉検番号 9U-23121101 | ○ |
| パラペット | 11-1 | 押出成形セメント板 | ①■②■③■④□⑤□ | 含有有り | 大葉検番号 9U-23121102 | ○ |

| メモ | 外部の内、渡り廊下の個票<br>屋根は 17-3 アスファルトルーフィング下地鋼板<br>軒天隠蔽部にアスベスト含有建材のおそれのある材料は確認できなかった |

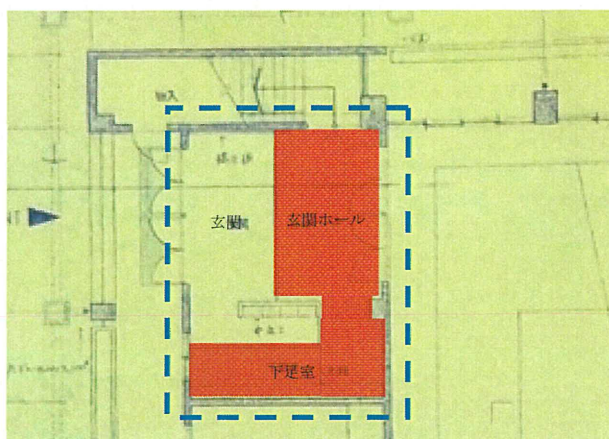
頁 3/14

| 部位 | 建材 No. | 材料名 | 調査方法※ | 調査結果 | 備考 | 建材採取 |
|---|---|---|---|---|---|---|
| 床 | 17-6 | ビニル床シート | ①■②■③■④□⑤□ | 含有有り | 大葉検番号 9U-23121112 | - |

| メモ | 床は赤色部 17-6 ビニル床シート、その他は磁器タイル<br>巾木および内壁にアスベスト含有建材のおそれのある材料は確認できなかった<br>天井隠蔽部にアスベスト含有建材のおそれのある材料は確認できなかった |

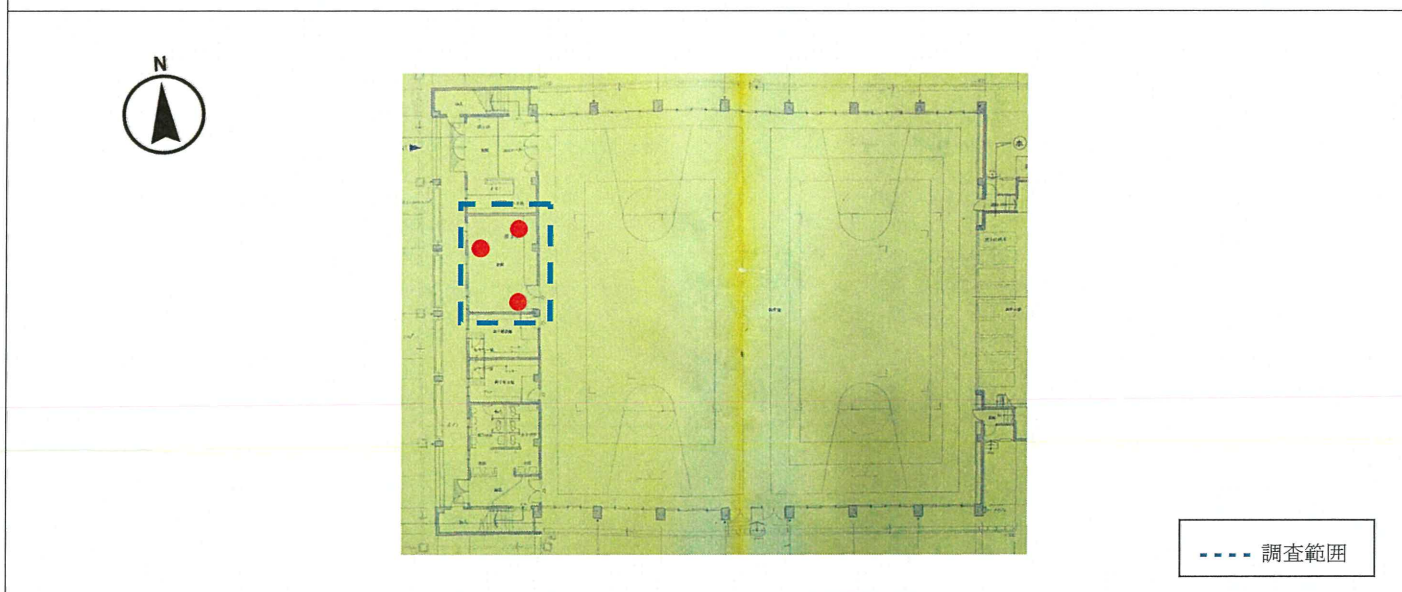
頁 5/14

| 部位 | 建材<br>No. | 材料名 | 調査方法※ | 調査結果 | 備考 | 建材<br>採取 |
|---|---|---|---|---|---|---|
| 床 | 13-1 | ビニル床タイル | ①■②■③■④□⑤□ | 含有有り | 大薬検番号 9U-23121110 | ○ |

| メモ | 内壁および天井にアスベスト含有建材のおそれのある材料は確認できなかった |

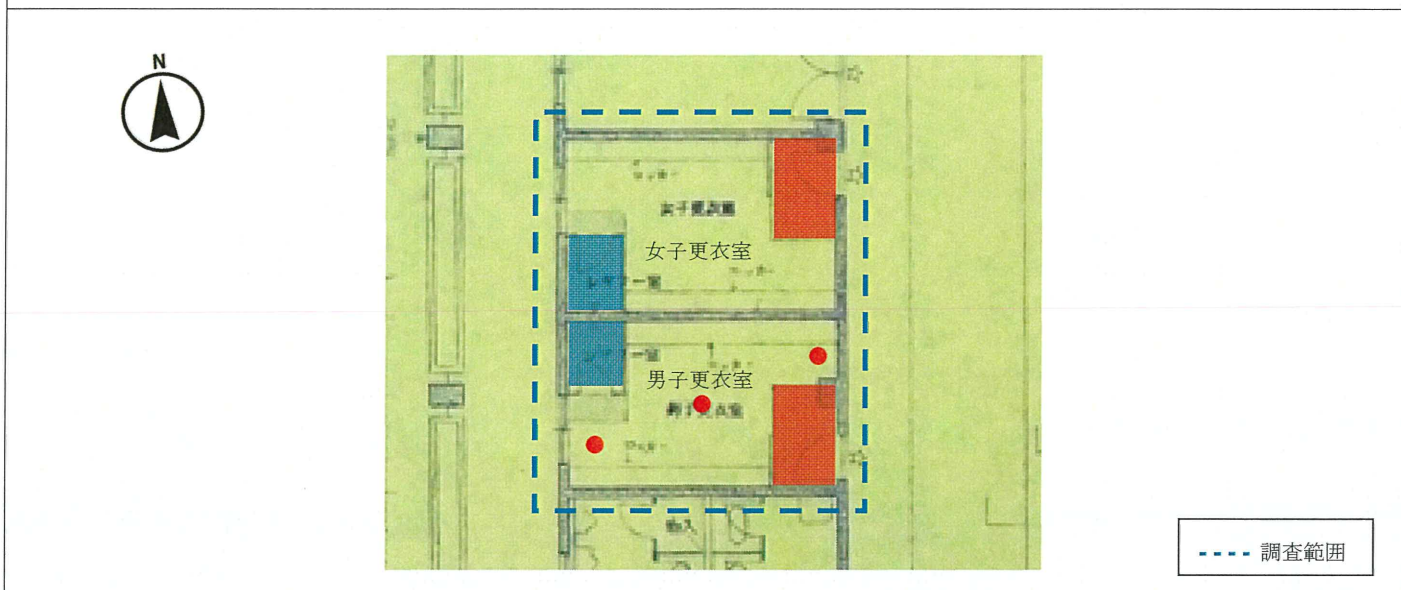
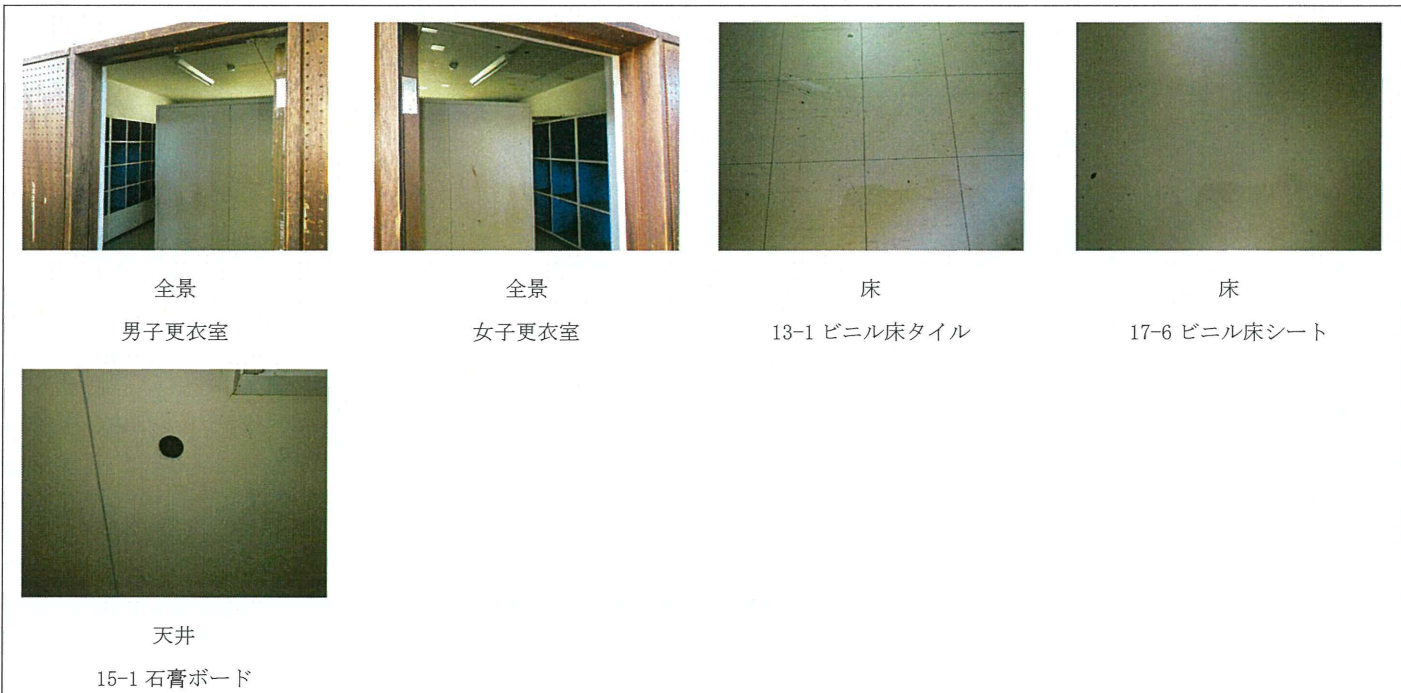
頁 6/14

| 棟 | | | 階・部屋名 | 1 F 男子更衣室・女子更衣室 | | |
|---|---|---|---|---|---|---|
| 床 | 13-1 | ビニル床タイル | ①■②■③■④□⑤□ | 含有有り | 大葉検番号 9U-23121110 | - |
| 床 | 17-6 | ビニル床シート | ①■②■③■④□⑤□ | 含有有り | 大葉検番号 9U-23121112 | ○ |

| メモ | 床は赤色部 13-1 ビニル床タイル、青色部磁器タイル、その他 17-6 ビニル床シート<br>巾木および内壁にアスベスト含有建材のおそれのある材料は確認できなかった<br>内壁隠蔽部および天井隠蔽部にアスベスト含有建材のおそれのある材料は確認できなかった<br>17-6 ビニル床シートは男子更衣室で3箇所採取 |

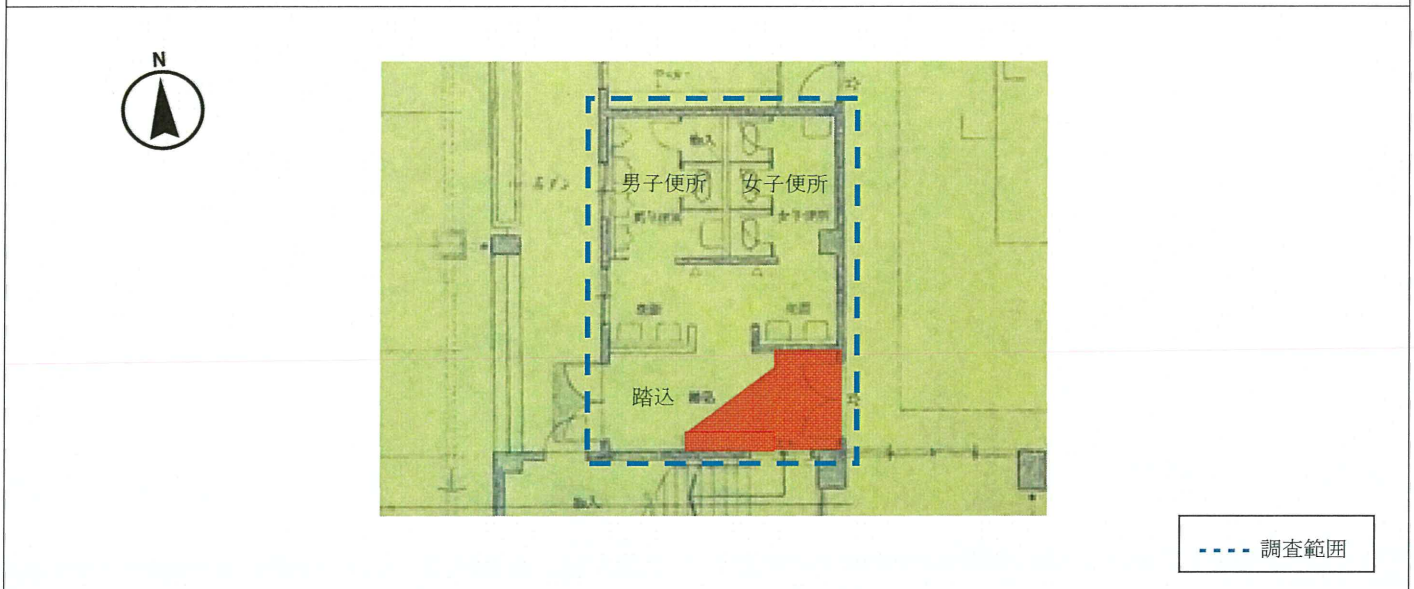
頁 7/14

| 棟 | | | 階・部屋名 | 1 F 踏込・男子便所・女子便所 | | |
|---|---|---|---|---|---|---|
| 床 | 17-6 | ビニル床シート | ①■②■③■④□⑤□ | 含有有り | 大葉検番号 9U-23121112 | - |

| メモ | 床は赤色部 17-6 ビニル床シート、その他磁器タイル<br>巾木および内壁にアスベスト含有建材のおそれのある材料は確認できなかった<br>天井隠蔽部にアスベスト含有建材のおそれのある材料は確認できなかった | | | | | |

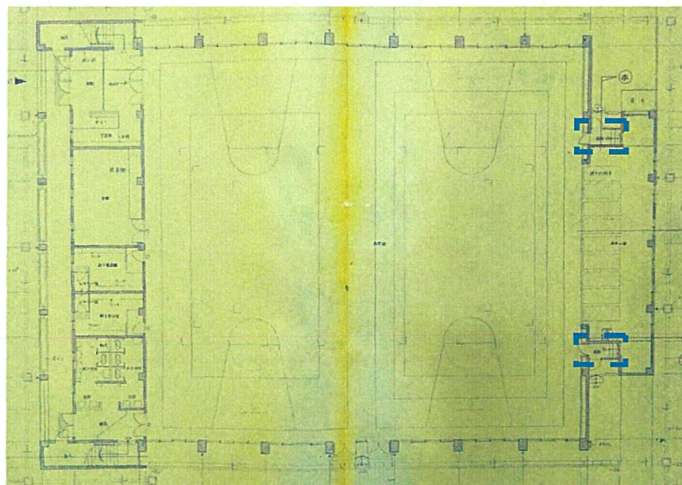
頁 9/14

| 床 | 17-6 | ビニル床シート | ①■②■③■④□⑤□ | 含有有り | 大薬検番号 9U-23121112 | - |

| メモ | 1 F 通路は北側および南側の2部屋<br>内壁および天井にアスベスト含有建材のおそれのある材料は確認できなかった | | | | | |

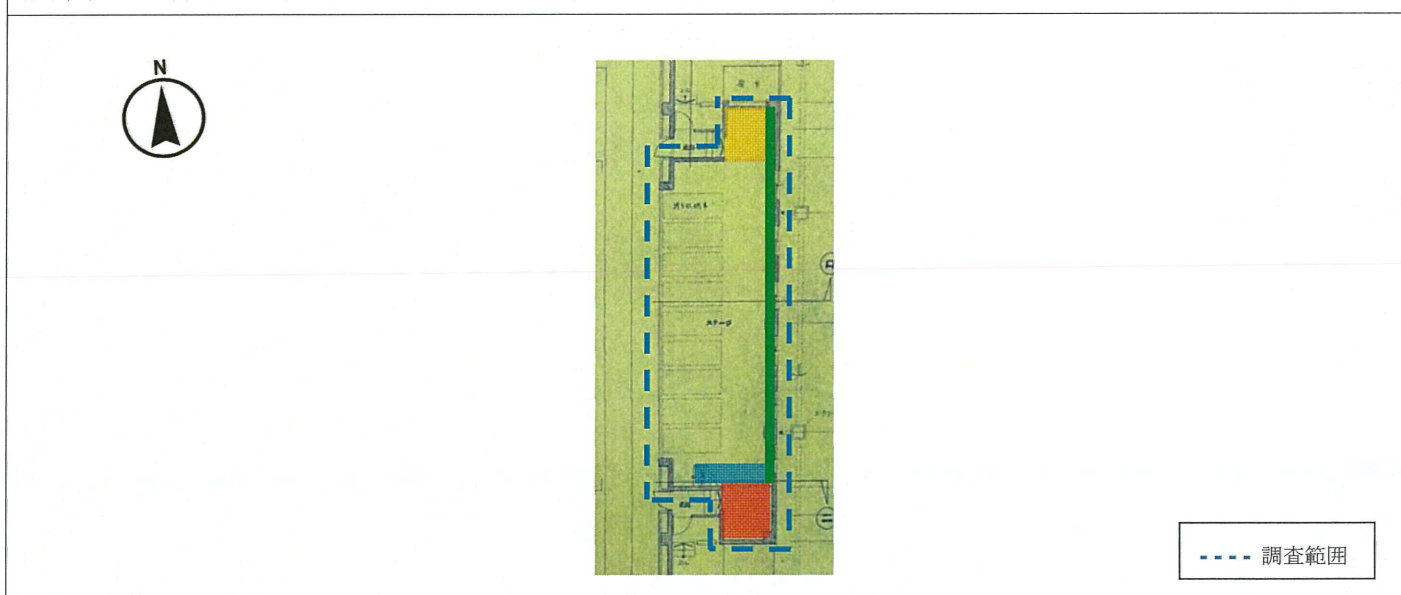
頁 10/14

| 棟 | | 階・部屋名 | | 1 F   ステージ | | |
|---|---|---|---|---|---|---|
| 床 | 17-6 | ビニル床シート | ①■②■③■④□⑤□ | 含有有り | 大薬検番号 9U-23121112 | - |
| 階段床 | 13-1 | ビニル床タイル | ①■②■③■④□⑤□ | 含有有り | 大薬検番号 9U-23121110 | - |

| メモ | 床は赤色部および黄色部 17-6 ビニル床シート、青色部（階段）13-1 ビニル床タイル、その他木材<br>天井は緑色部鋼板、赤色部コンクリ、その他 15-1 石膏ボード<br>巾木および内壁にアスベスト含有建材のおそれのある材料は確認できなかった<br>天井隠蔽部に A L C 板<br>内壁隠蔽部および天井隠蔽部にアスベスト含有建材のおそれのある材料は確認できなかった<br>ステージ下にアスベスト含有建材のおそれのある材料は確認できなかった |

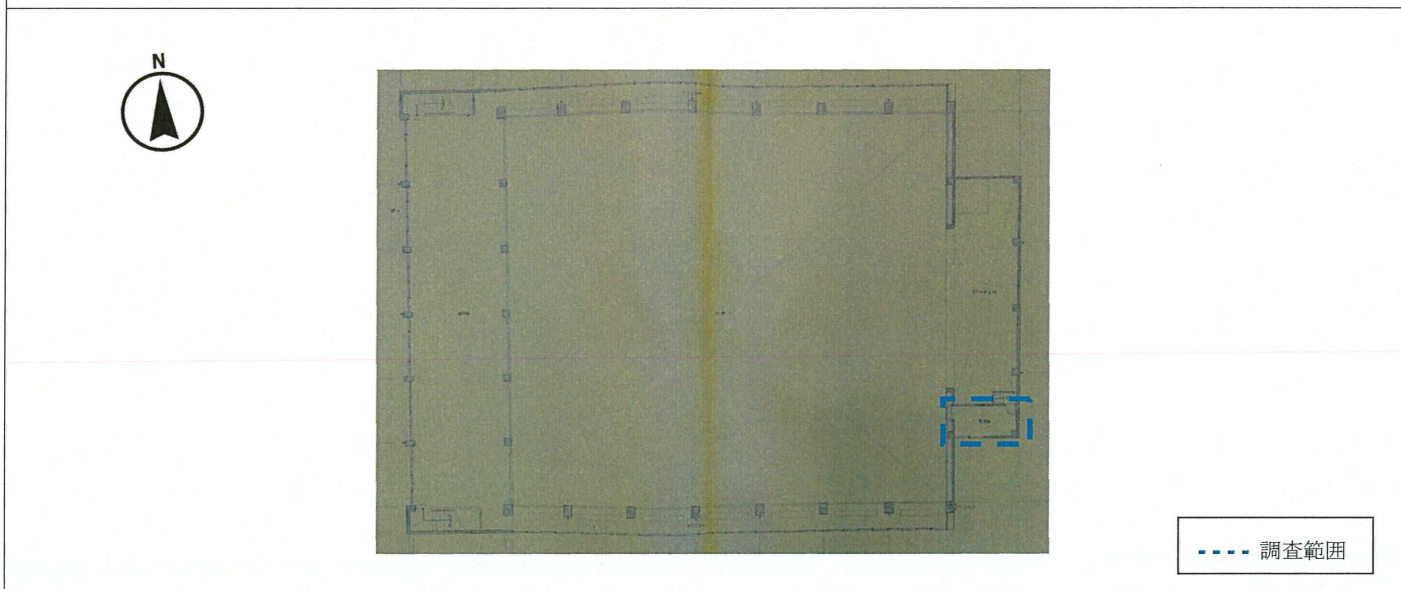
頁 11/14

| 部位 | 建材 No. | 材料名 | 調査方法※ | 調査結果 | 備考 | 建材採取 |
|---|---|---|---|---|---|---|
| 床 | 13-1 | ビニル床タイル | ①■②■③■④□⑤□ | 含有有り | 大薬検番号 9U-23121110 | - |

| メモ | 内壁にアスベスト含有建材のおそれのある材料は確認できなかった<br>内壁隠蔽部にグラスウール<br>天井隠蔽部に A L C 板<br>内壁隠蔽部および天井隠蔽部にアスベスト含有建材のおそれのある材料は確認できなかった |

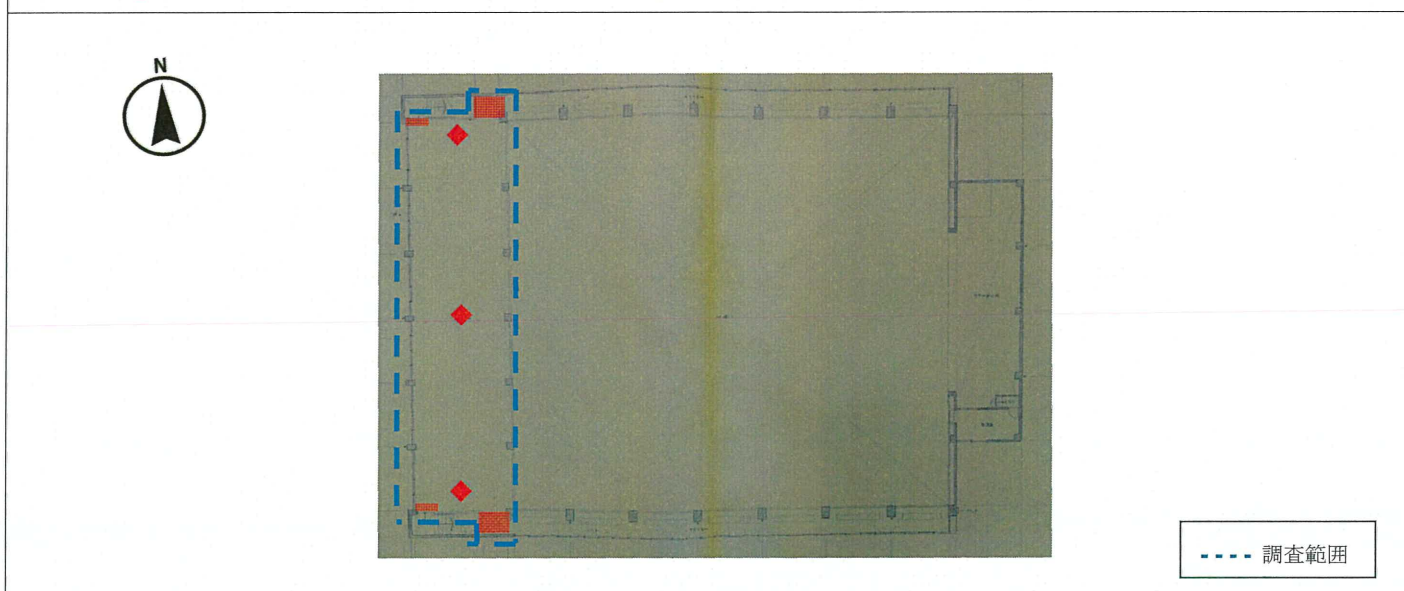
頁 12/14

| 棟 | | | 階・部屋名 | 2 F 卓球室 | | |
|---|---|---|---|---|---|---|
| 床 | 13-1 | ビニル床タイル | ①■②■③■④□⑤□ | 含有有り | 大薬検番号 9U-23121110 | - |
| 床隠蔽部 | 13-1 | ビニル床タイル | ①■②■③■④□⑤□ | 含有有り | 大薬検番号 9U-23121110 | - |

| メモ | 床は赤色部 13-1 ビニル床タイル、その他木材<br>内壁にアスベスト含有建材のおそれのある材料は確認できなかった<br>天井隠蔽部にアスベスト含有建材のおそれのある材料は確認できなかった |

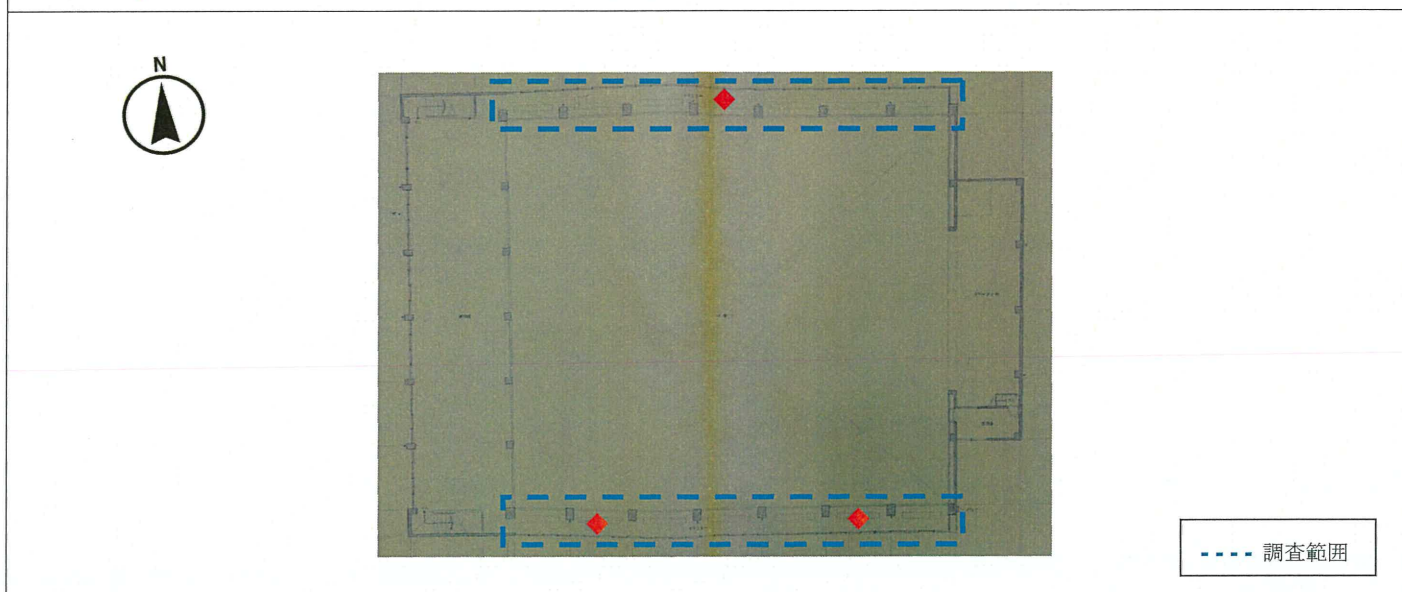
頁 13/14

| 床 | 13-1 | ビニル床タイル | ①■②■③■④□⑤□ | 含有有り | 大薬検番号 9U-23121110 | - |

| メモ | 内壁にアスベスト含有建材のおそれのある材料は確認できなかった |

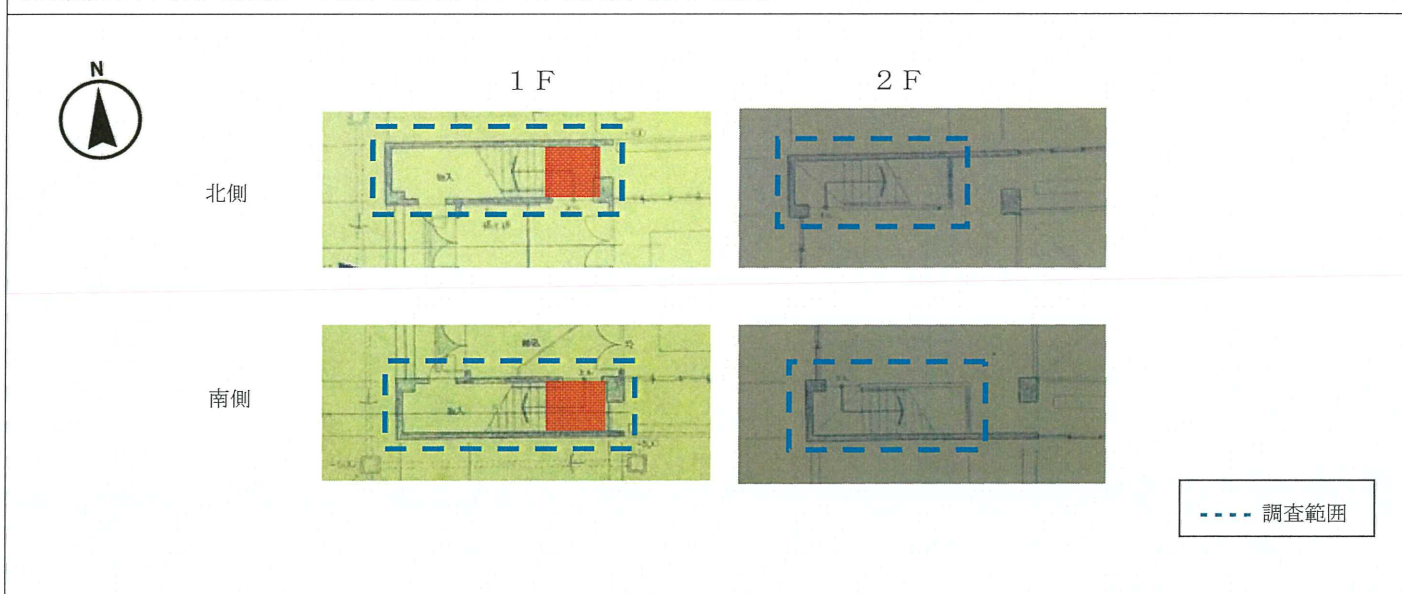
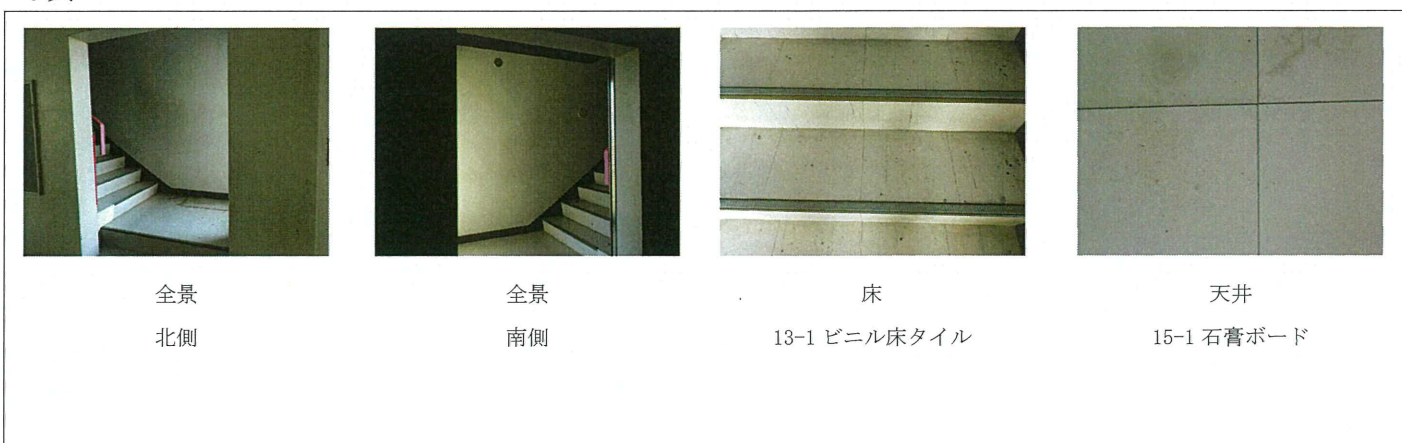
頁 14/14

| 部位 | 建材 No. | 材料名 | 調査方法※ | 調査結果 | 備考 | 建材採取 |
|---|---|---|---|---|---|---|
| 床 | 13-1 | ビニル床タイル | ①■②■③■④□⑤□ | 含有有り | 大葉検番号 9U-23121110 | - |

| メモ | 天井は赤色部コンクリ、その他 15-1 石膏ボード<br>内壁にアスベスト含有建材のおそれのある材料は確認できなかった<br>天井隠蔽部にアスベスト含有建材のおそれのある材料は確認できなかった |
